高齢化社会における既存建築の改修と活用

中国建築設計院有限公司
国住人居工程顧問有限公司

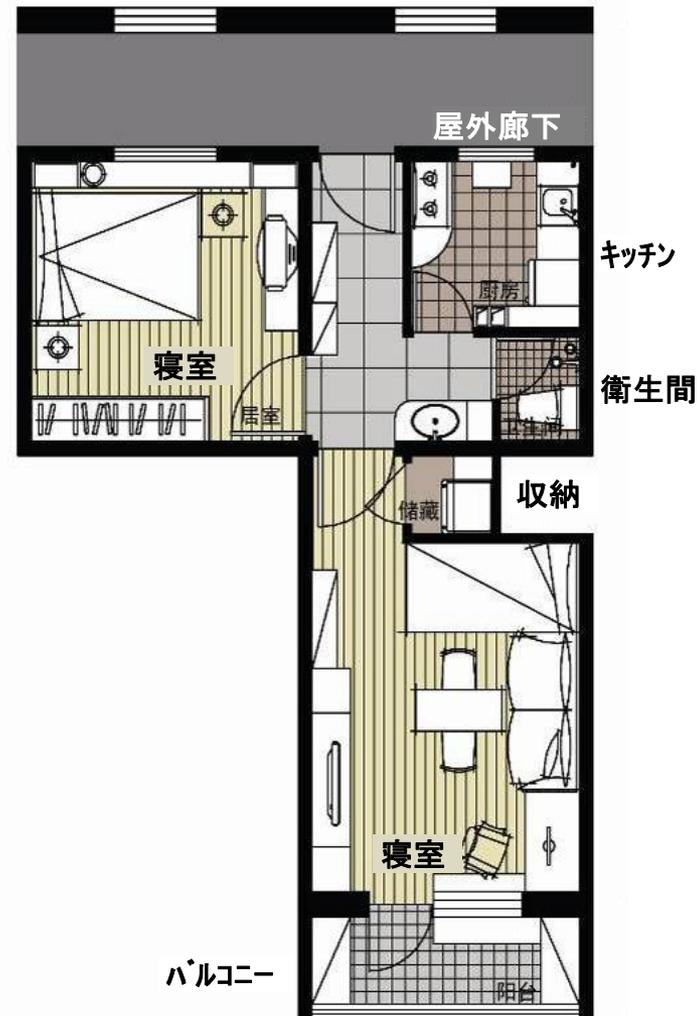
例：北京前三門地区の某住宅

北京 70 年代の間取り

多くが煉瓦 **コンクリート造**の中層住宅で、外観は「四角い箱」型が特徴。

壁構造のため改修は困難で、住戸内スペースの変更は大きく制約され、使用者はスペースに合わせて生活様式を調整するしかない。

建物階数は5階建が一般的で、**2K 40 m²**前後が多い。

- **玄関**とリビングは狭く、**寝室**とリビングは兼用である。居住スペースにプライバシーはない。
- **キッチン・衛生間**は面積不足で車椅子回転スペースを取りにくい。
- **収納スペース**が少なく、現状で高齢者が居住するには収納が非常に不足する。
- **止水住宅**は**水回り**や**バルコニー**の床面が寝室より低くなっており、この段差に高齢者は躓き易い。

団地内はほぼ**行列式配置方式**で、**緑化面積**はあまり考慮されておらず、そのほか活動施設も少ないため、大規模な交流活動スペースはない。

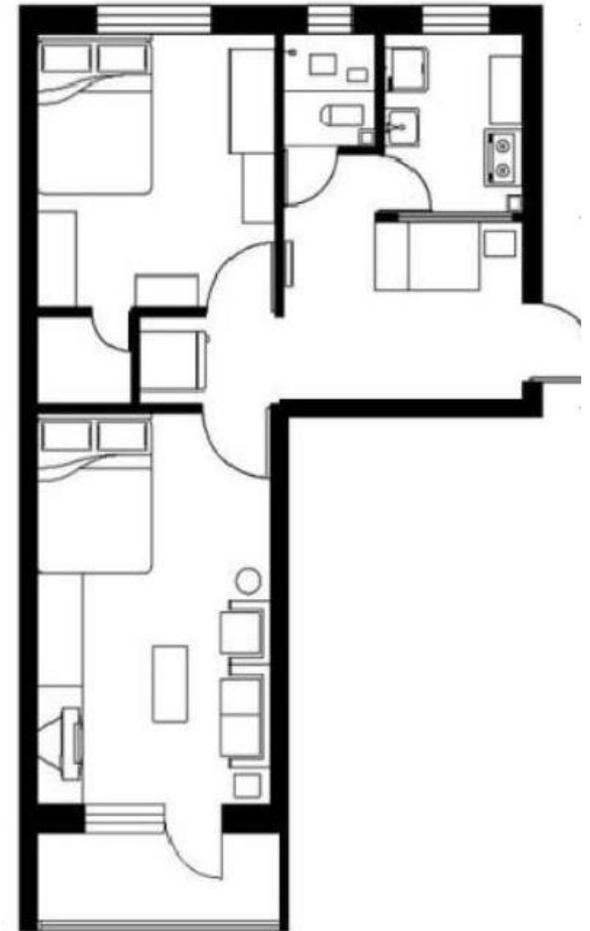
海淀知春里の某住宅

北京 80 年代の間取り

団地の計画設計は画一的で、設計上の多様性は、日照要件と建築規模の制約の中で間取りの組合せ方式が異なるだけである。

住戸設計上の差異も、寝室機能スペースの数に表れるのみで、間取りは依然画一的である。リビング 寝室兼用の間取りがまだ多い。

80 年代、企業・団体職員向けの住宅面積の国家基準は 42 m² から 45 m² であった。

70 年代後半に、通路を拡げて小ダイニングにした餐寝型モデルが現れた。1979 年の全国都市住宅設計コンペでは、さらに小ダイニングを大ダイニングと次の間に変えて「住める」だけでなく「分けられる」「落着ける」の実現を主張した。

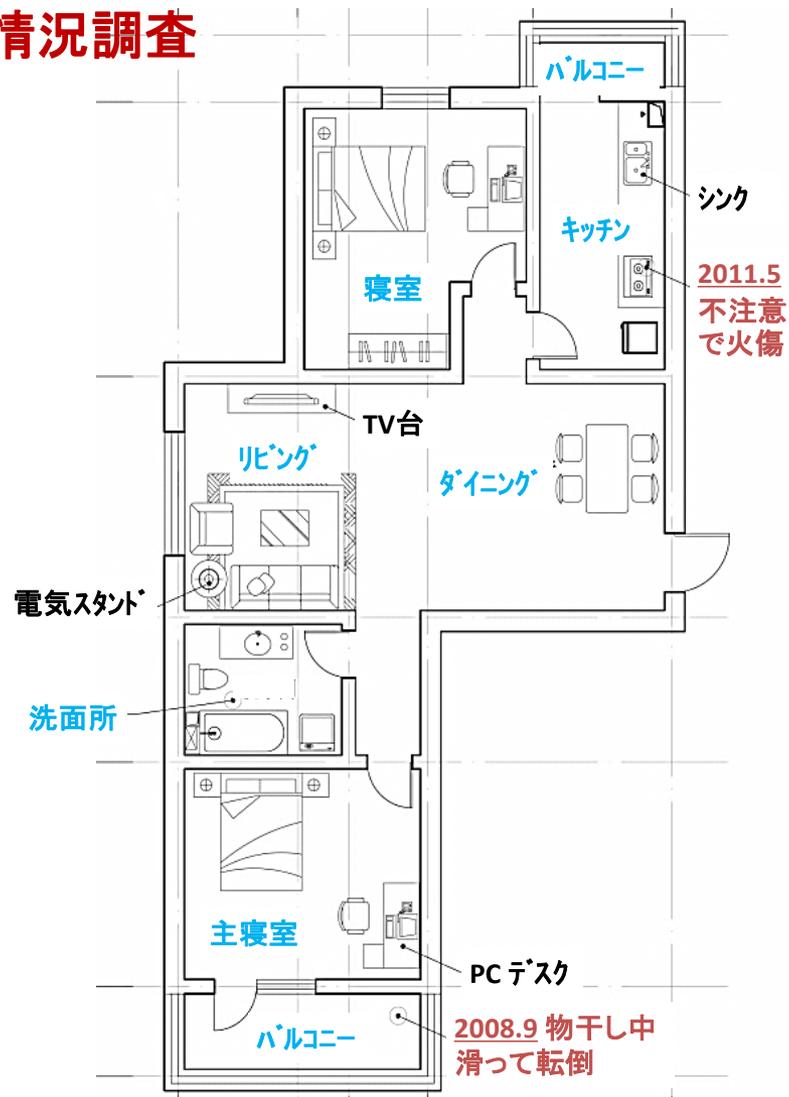
林大北路 6 号院の某住宅

北京 90 年代の間取り

リビングの独立性が重視され始め、「リビング寝室分離」が実現した。

- リビングスペースが広がった。
- 衛生間に 3 点セットが設置され、洗濯機の位置が考慮され始めた。
- キッチン内に冷蔵庫の位置が考慮され始めた。
- 主寝室には通常専用の衛生間はない。
- 衛生間とバルコニーの床材の防滑性がわるく、濡れていると滑って転びやすい。

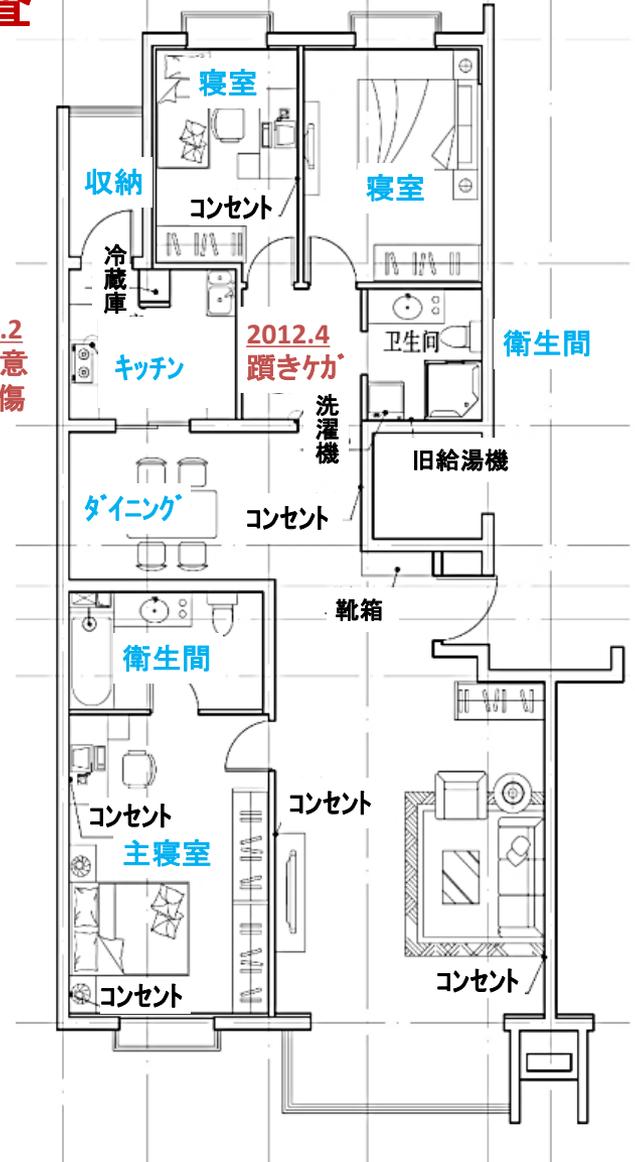
金階層嘉園団地の某住宅

北京 2000 年以降の間取り

住宅設計が一層進歩し、量・質ともに大きく向上した。質の面では、居住性・快適性・安全性・耐久性・経済性を追求し、住宅タイプの多様化を追求した。この時期は：

- 商業化傾向が目立ち、階層別設計コンセプトがより頻繁に応用された。
- 住宅タイプが多様化し、住宅建築と設計の技術レベルが一層向上した。
- リビングが日常の主たる活動スペースとなり、空間デザインがより快適になった。
- 一部の住戸は主寝室に専用の衛生間を設け、寝室を広くした。
- 一般的に玄関の設計を重視し、収納がより便利になった。
- しかし、高齢者対応の面ではまだ十分に考慮されていない。

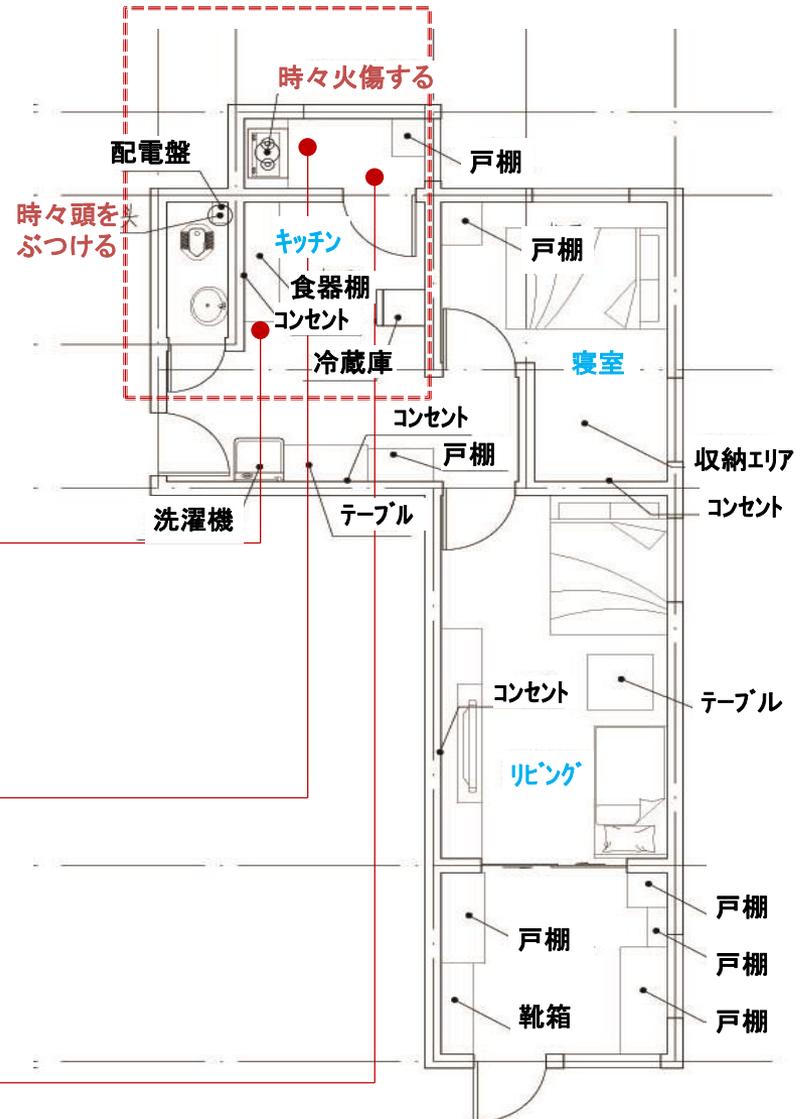
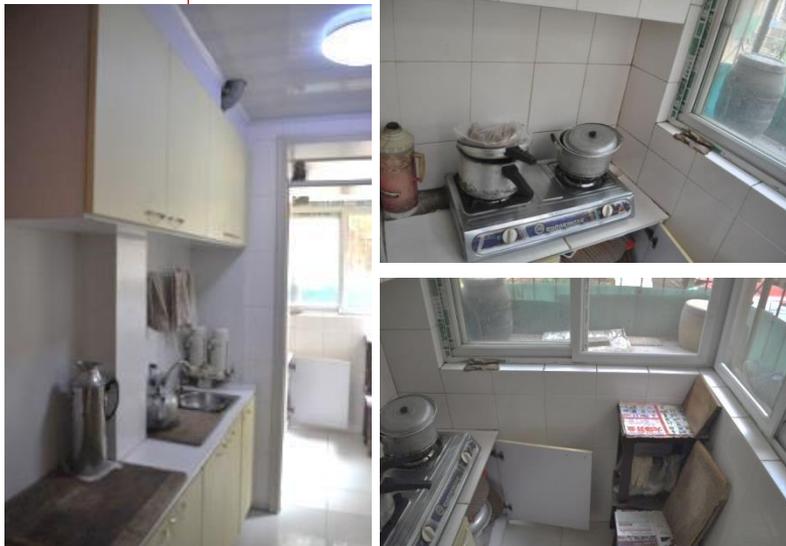
基本情況

団地：天津_臨潼西里

バルコニー：コンロ台、戸棚

キッチン：食器戸棚、冷蔵庫、シンク

住戸面積：60 m²

高齢者：炊事でキッチンをよく使う

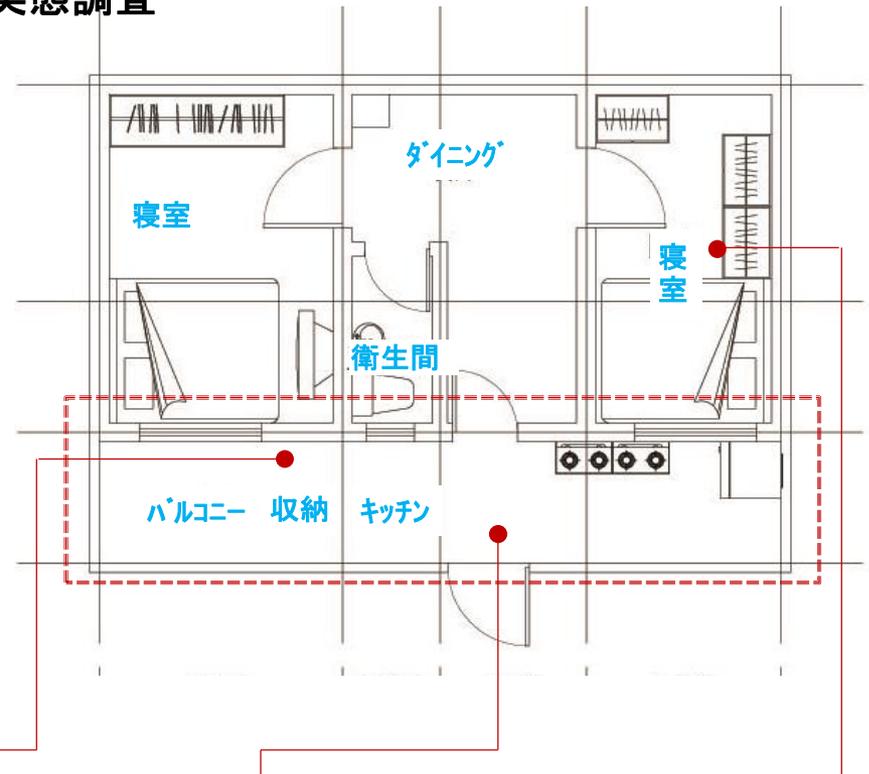
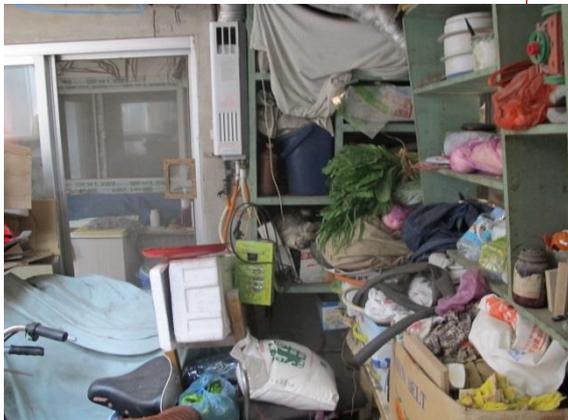
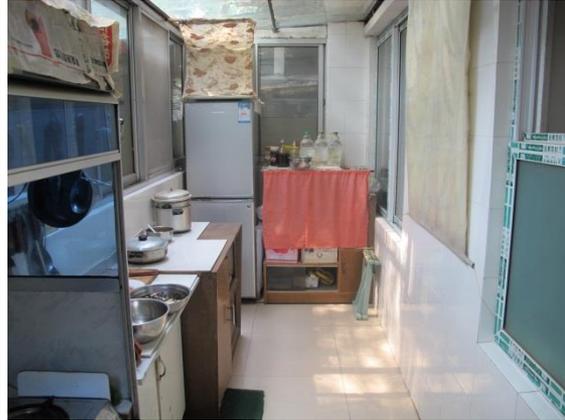
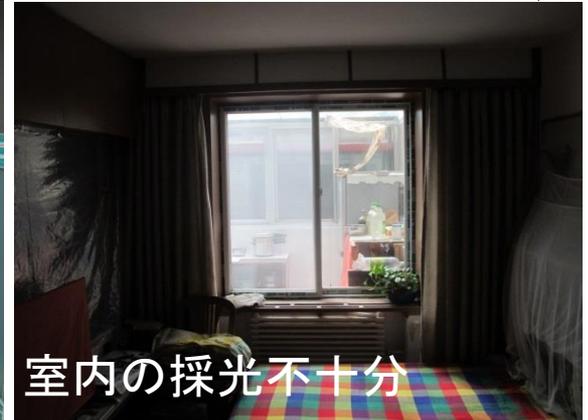
基本情況

団地：天津_四季村街区

バルコニー・収納・キッチン：

物干し竿、各種収納戸棚、コンロ台、冷蔵庫等

面積：13.69 m²

室内の採光不十分

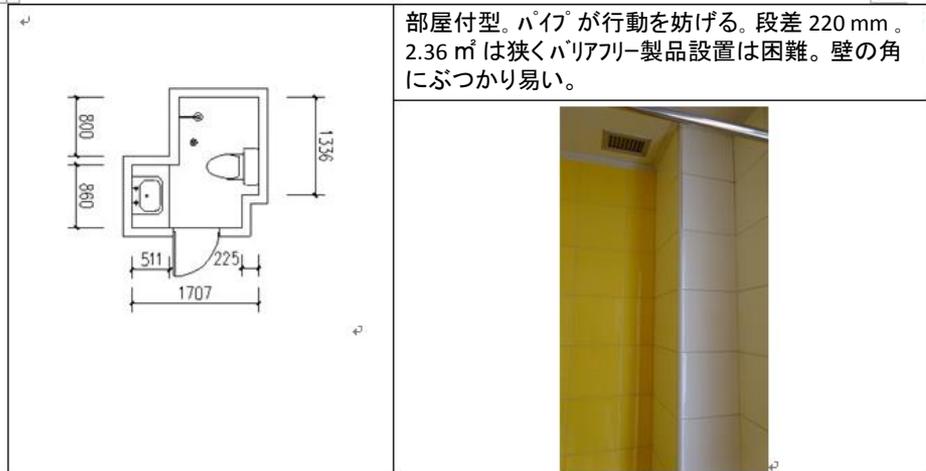
部屋付型。パイプが行動を妨げる。段差 220 mm。2.36 m² は狭くバリアフリー製品設置は困難。壁の角にぶつかり易い。

解決策: 入り口段差をスロープに。壁の角を柔らかい材料で覆う。床を防滑性に。手摺・浴用椅子等バリアフリー製品設置のため便器移動を。出来れば洗面台をバリアフリー型に交換。

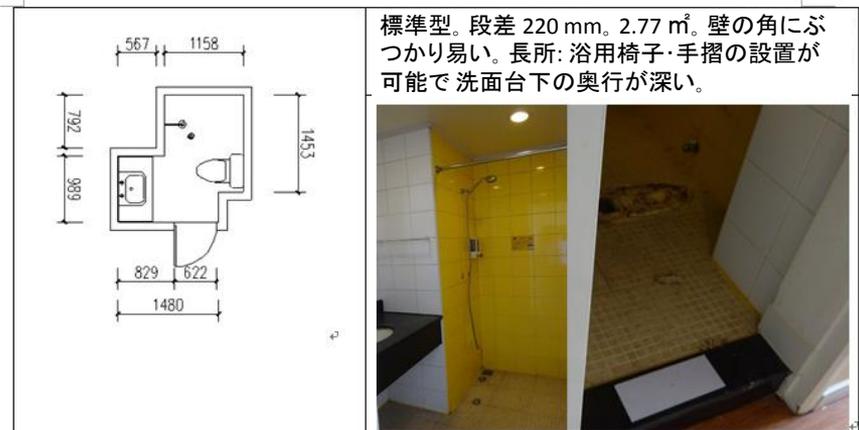
標準型。段差 220 mm。2.77 m²。壁の角にぶつかり易い。長所: 浴用椅子・手摺の設置が可能で洗面台下の奥行が深い。

解決策: 入口段差をスロープに。角を柔らかい材料で覆う。床は防滑性に。手摺・浴用椅子等バリアフリー製品を設置する。洗面台も出来ればバリアフリー型に替える。

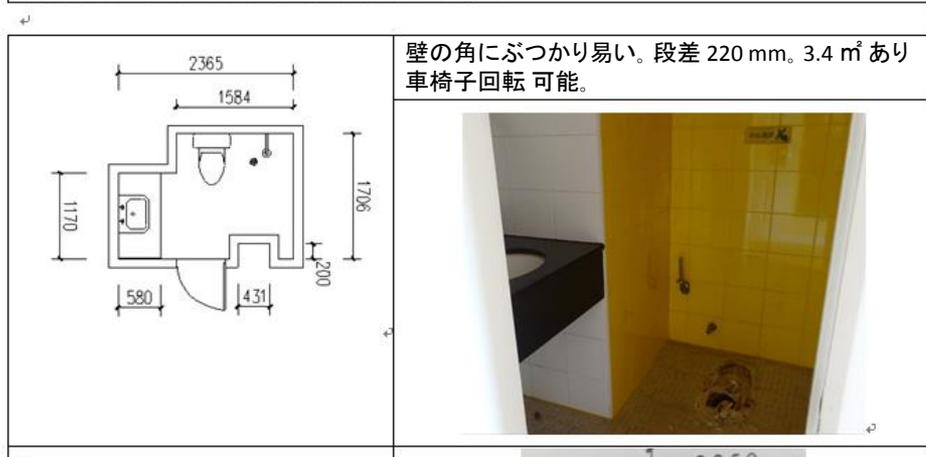
壁の角にぶつかり易い。段差 220 mm。3.4 m² あり車椅子回転可能。

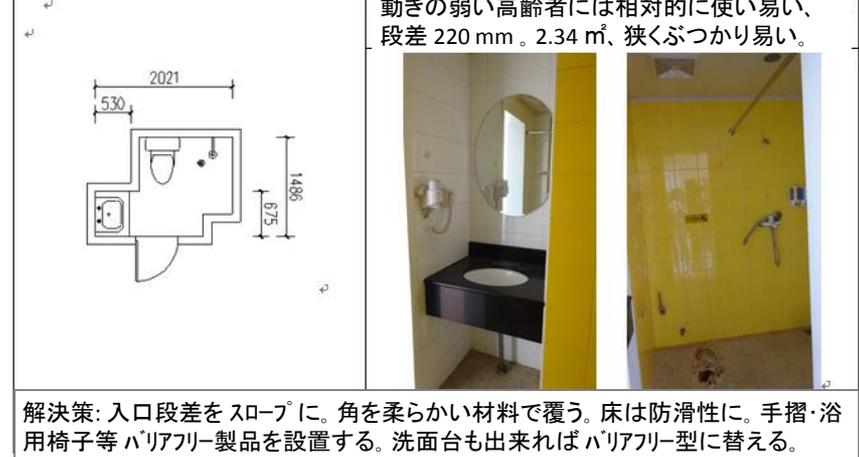
動きの弱い高齢者には相対的に使い易い。段差 220 mm。2.34 m²、狭くぶつかり易い。

解決策: 入口段差をスロープに。角を柔らかい材料で覆う。床は防滑性に。手摺・浴用椅子等バリアフリー製品を設置する。洗面台も出来ればバリアフリー型に替える。

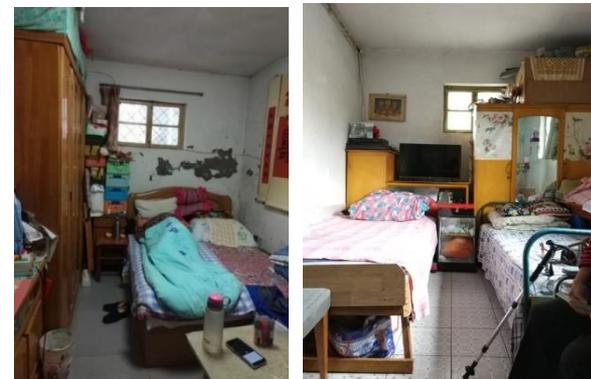
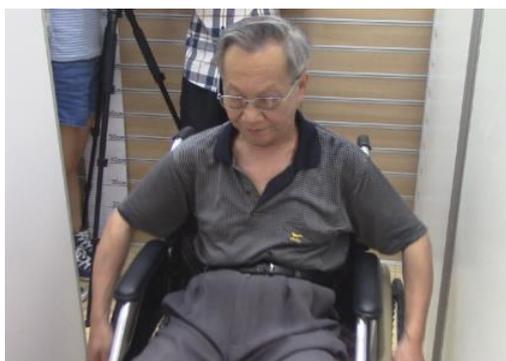
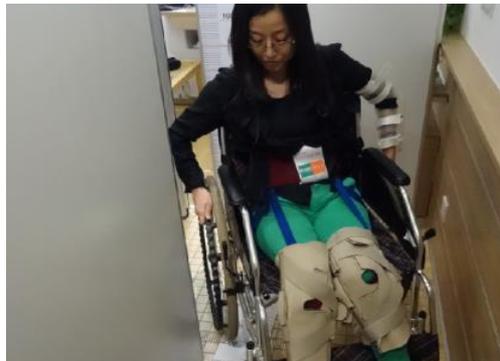
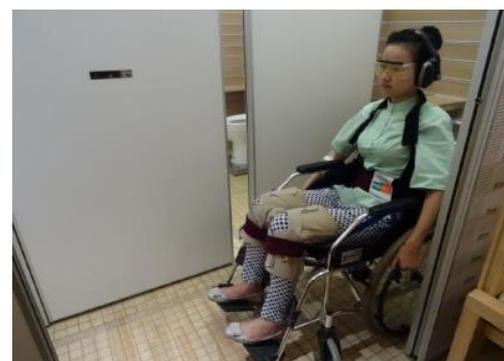
➤ 小面積住戸における車椅子使用問題

① 車椅子回転 360°

② 車椅子回転 90°

③ 車椅子回転 180°

在宅車椅子使用状態について検討し、実験データをもとに従来の設計理念を突き破り、小面積住戸内における車椅子使用を可能にする。

- 1、空間使用効率問題：在宅車椅子使用高齢者 2% 未満、高齢者住宅の面積基準をどう設定するか。
- 2、手狭な老朽化住宅内での車椅子使用問題をどう解決するか。
